REPORTE DE DATOS TECNICOS DE
EQUIPO DE BOMBEO Y
DATOS DE PERFORACION.

UBICACIÓN:
POZO, COMITÉ DE AGUA POTABLE DE
LA COMUNIDAD DE SANTA CRUZ
TANACO.

REPORTE FOTOGRAFICO DE EXTRACCION DE BOMBA SUMERGIBLE DE 4"

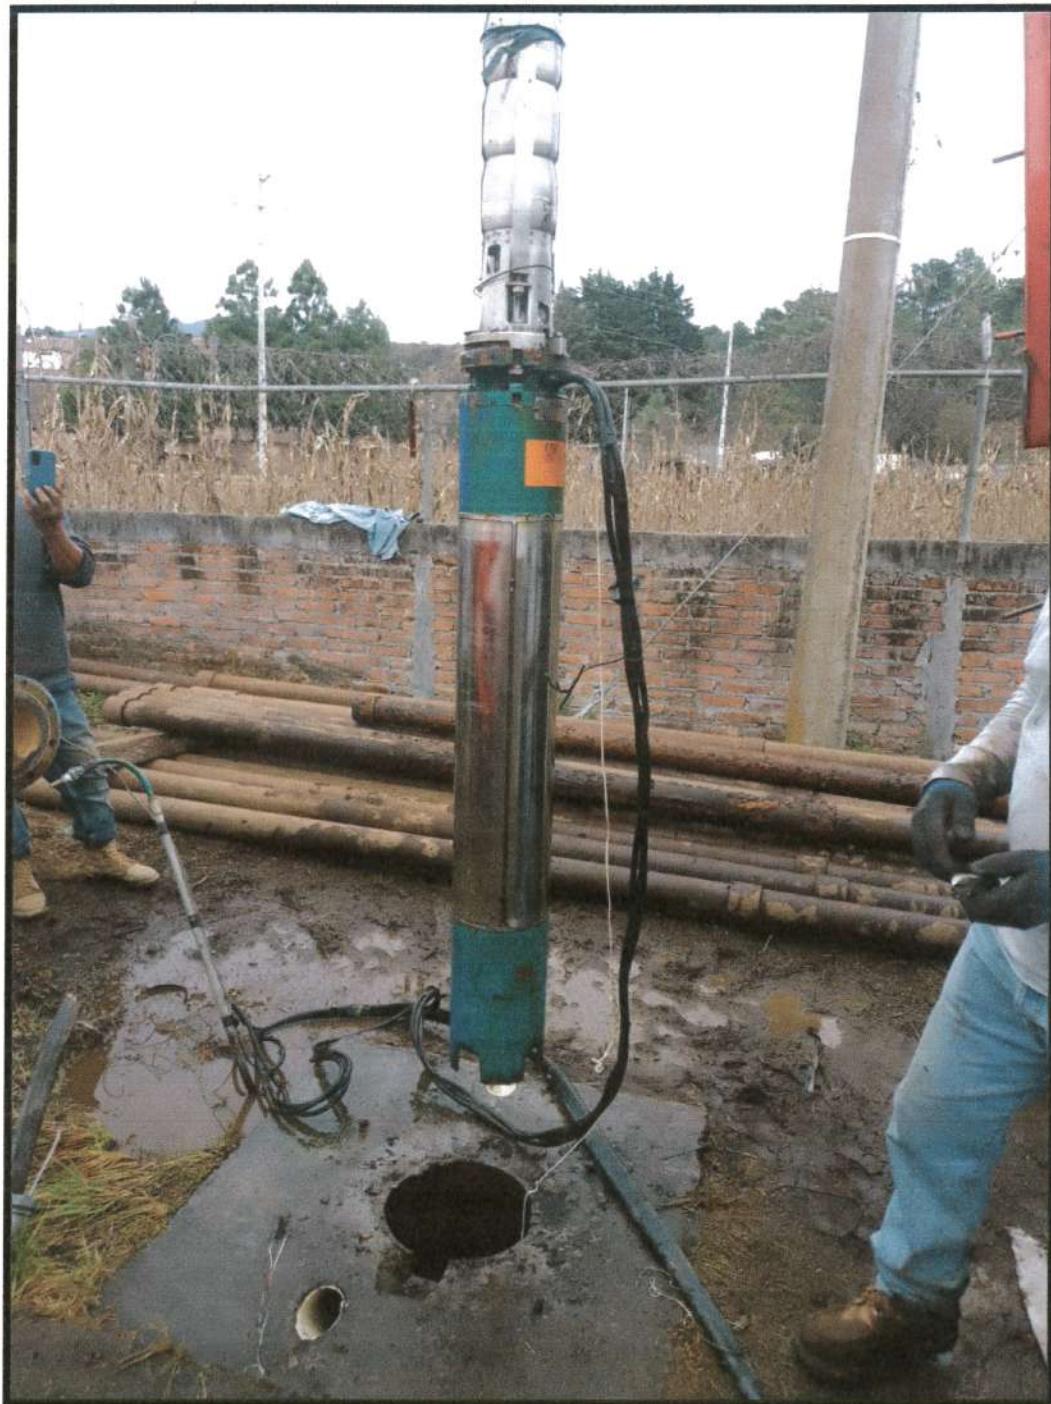
BOMBA SUMERGIBLE DE 75 HP MARCA ALTAMIRA

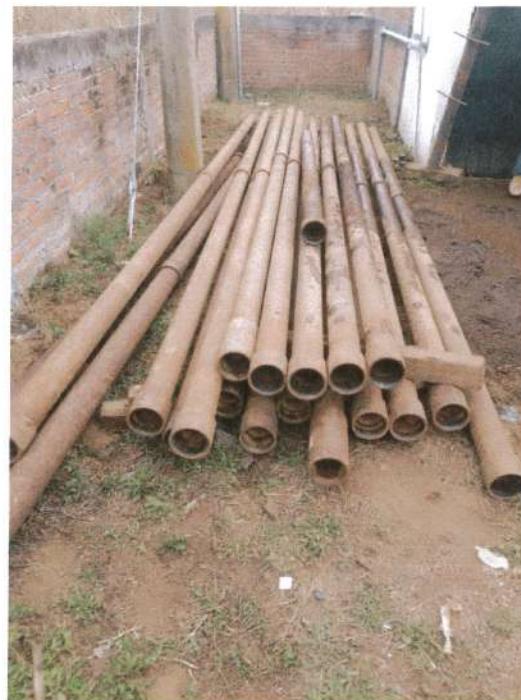
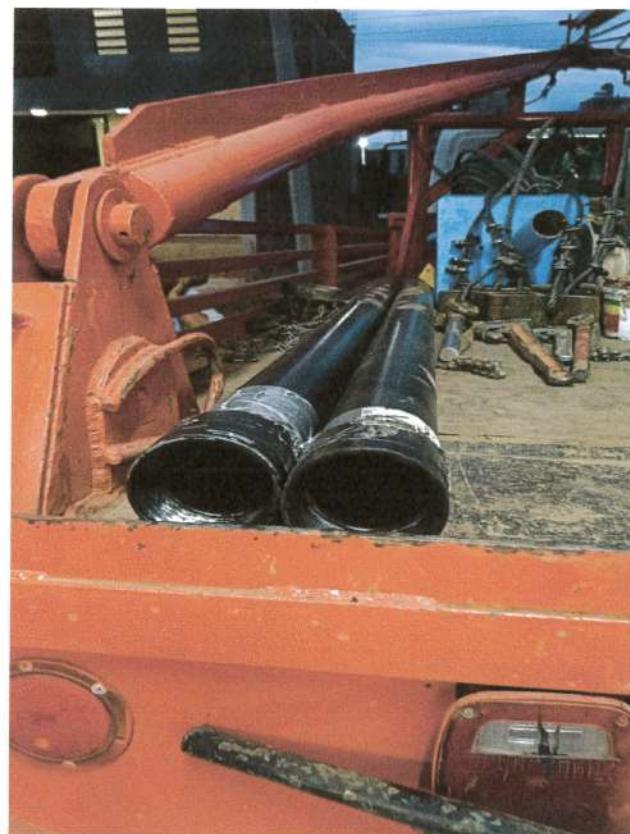
TUBERIA DE 4" DE COLUMNA

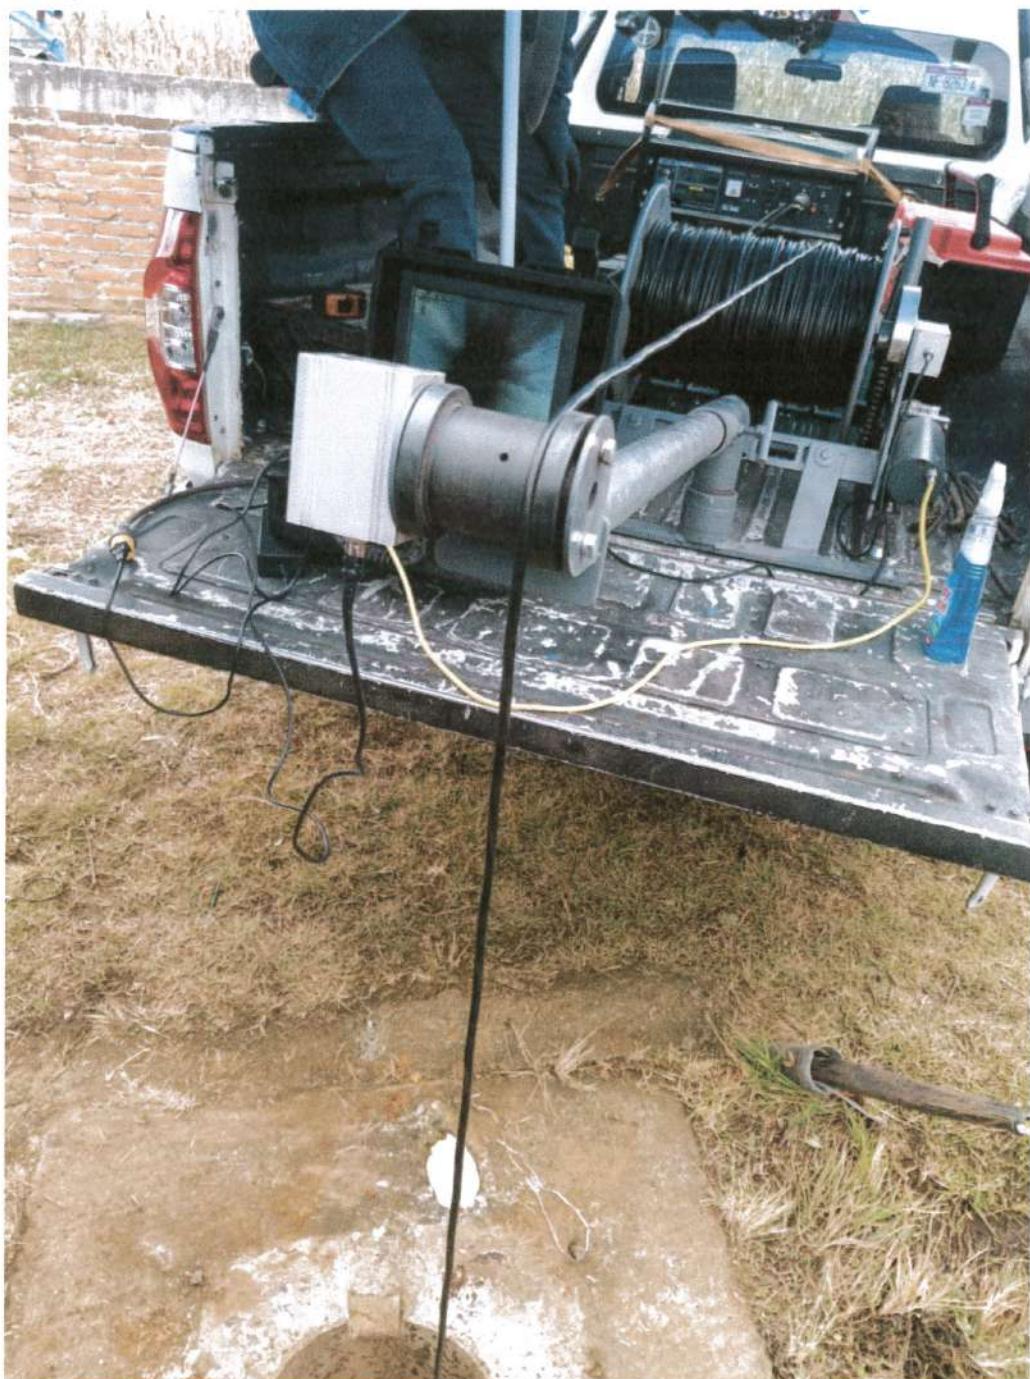
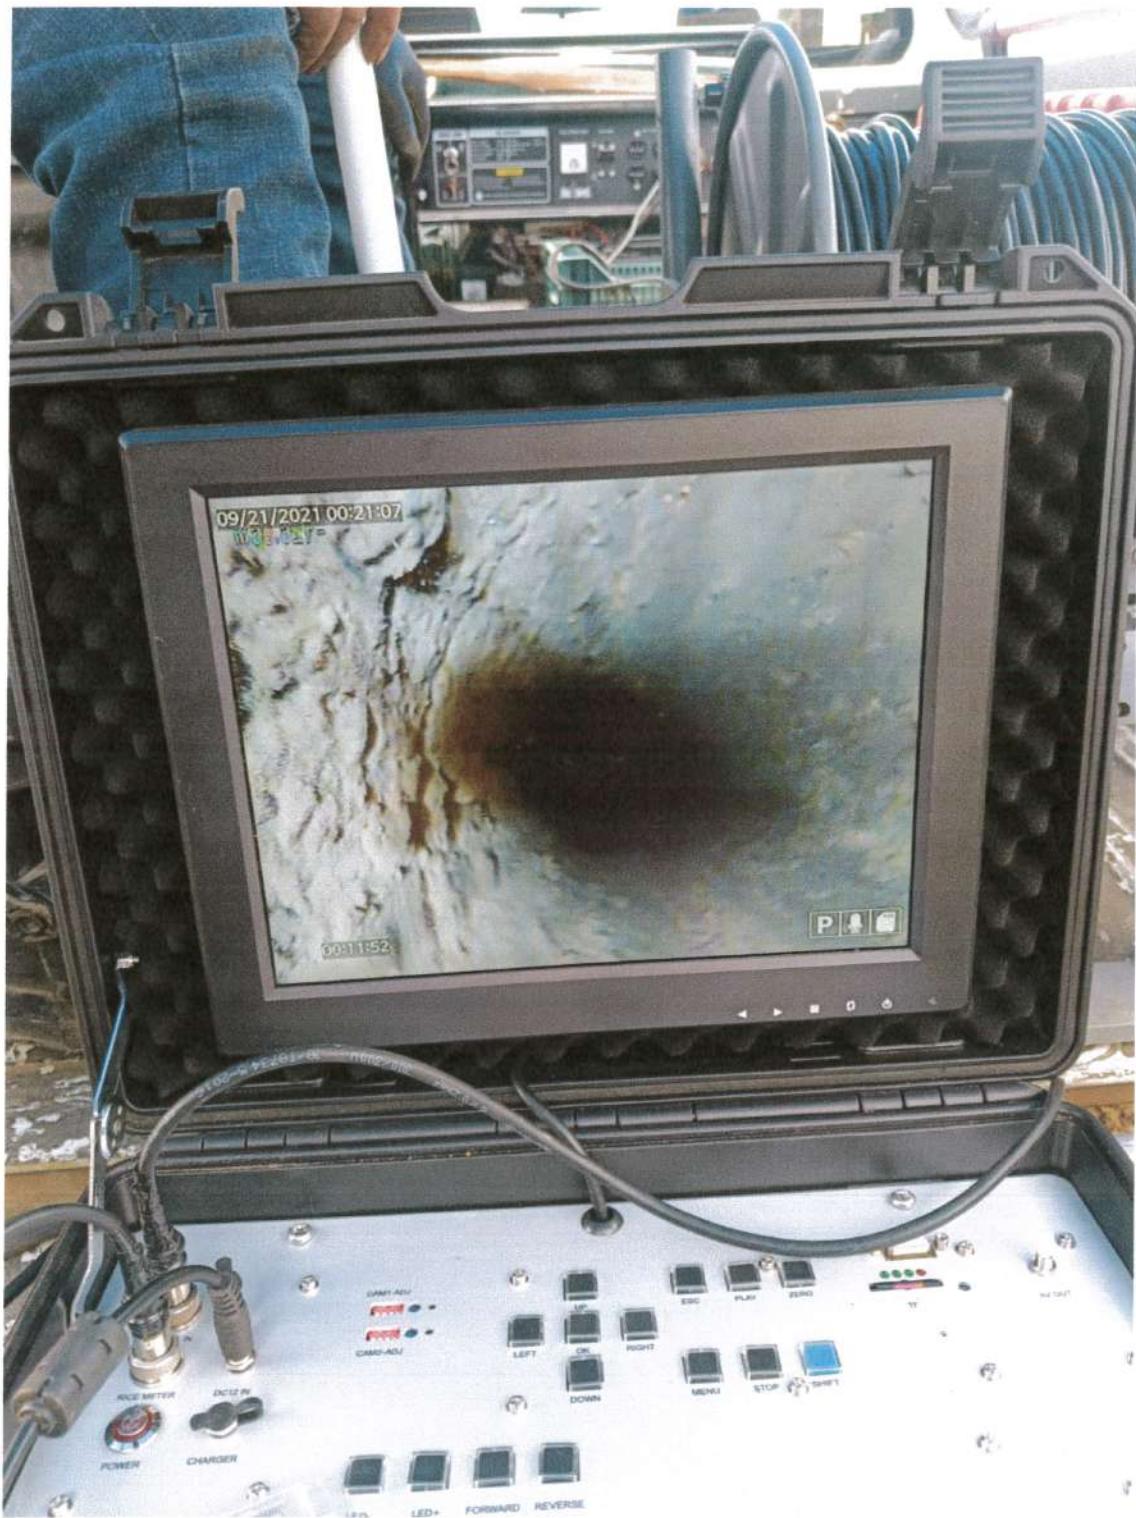
VIDEO GRAVACION PARA INSPECCION DE ADEME DE 12"

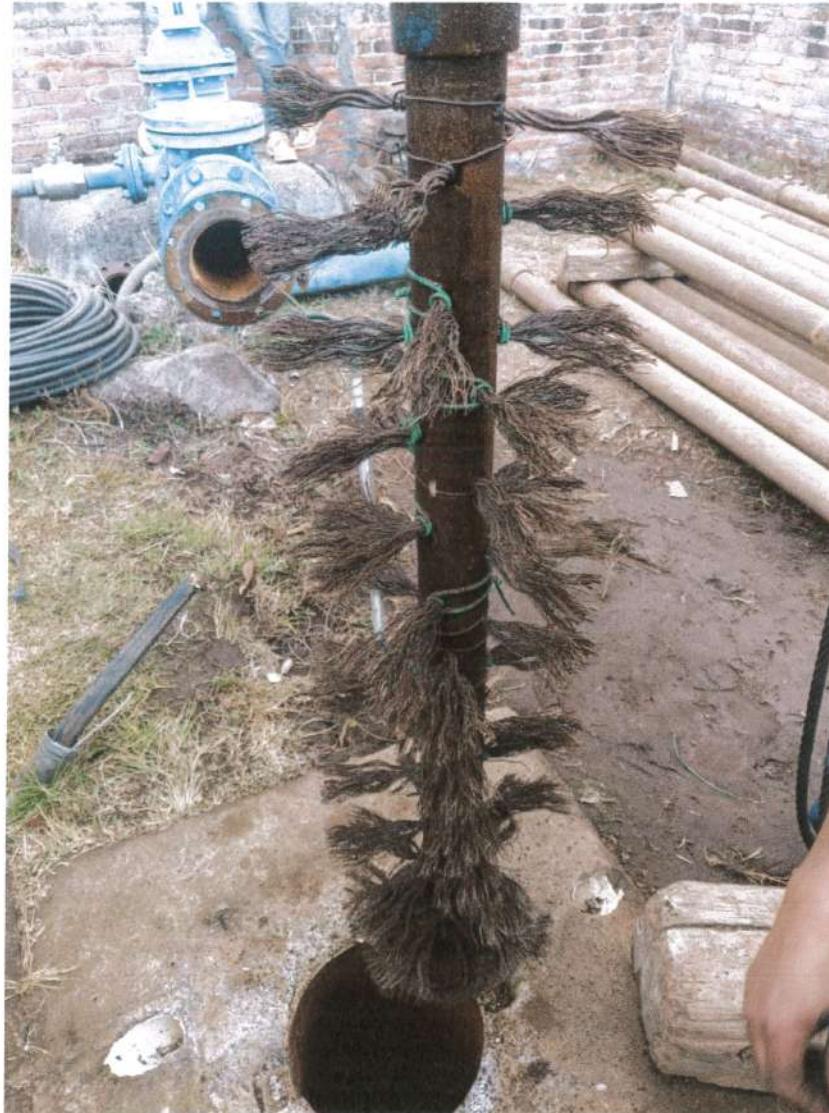
SERVICIO DE CEPILLADO DE ADEME (LIMPIEZA DE POZO PROFUNDO)

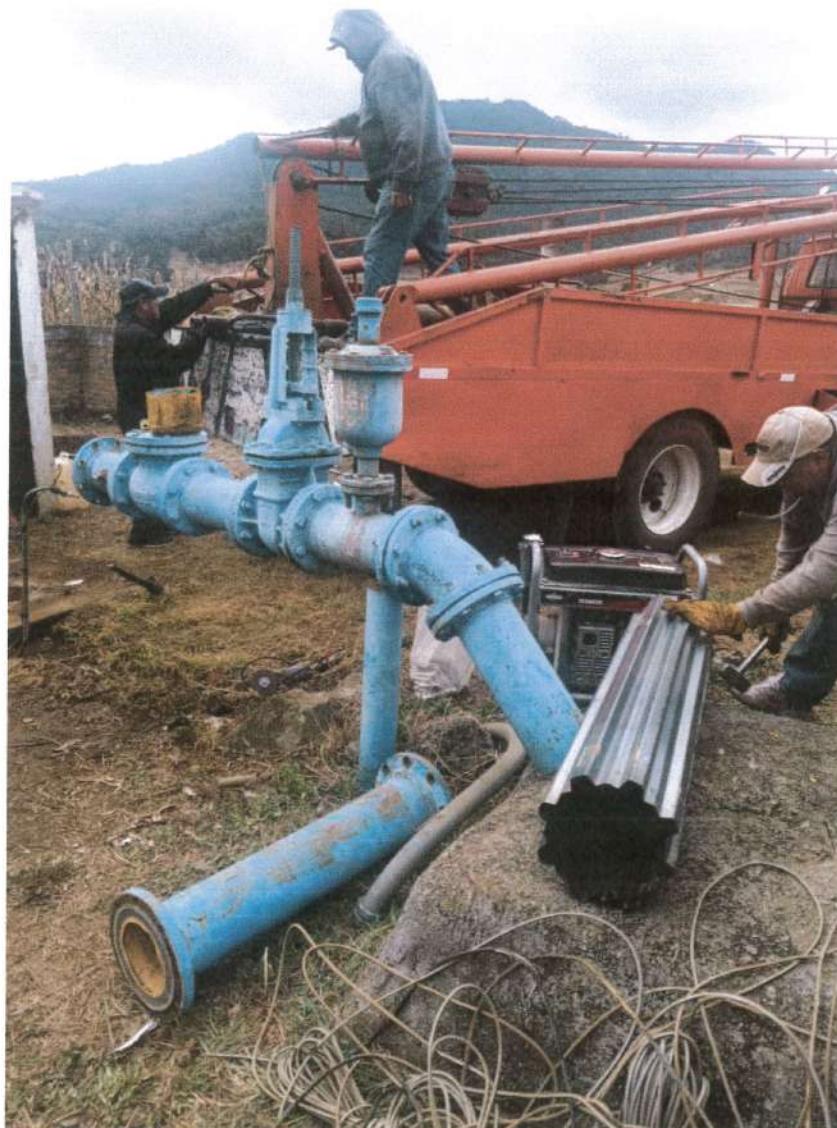
ENCAMIZADO DE ADEME FALLIDO, NO
SE PUDO REALIZAR EL TRABAJO DE
ENCAMIZADO DEBIDO A UNA
DESVIACION EN EL ADEME

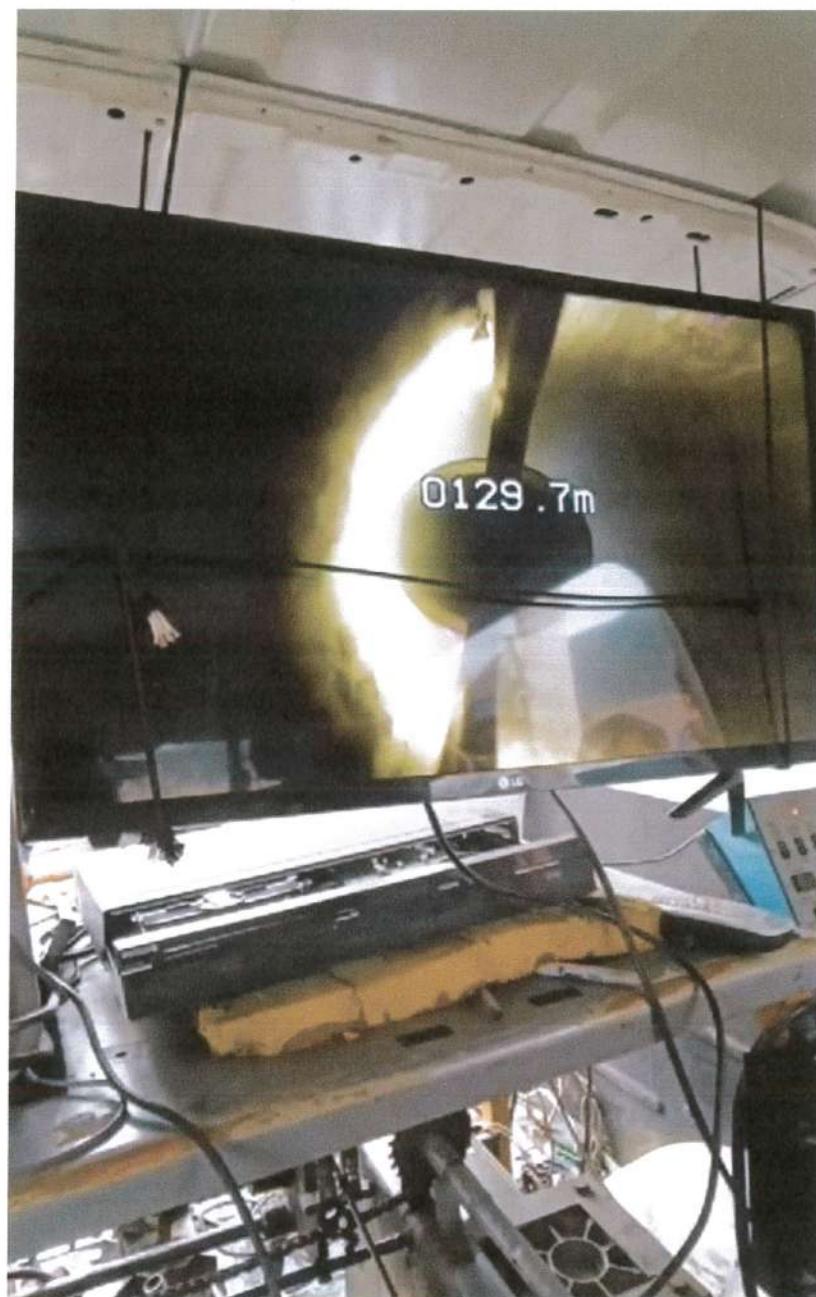
DESVIACION DEL ADEME A UNA PROFUNDIDAD DE 129 MTS

>129 MTS FRACTURA DE ADEME

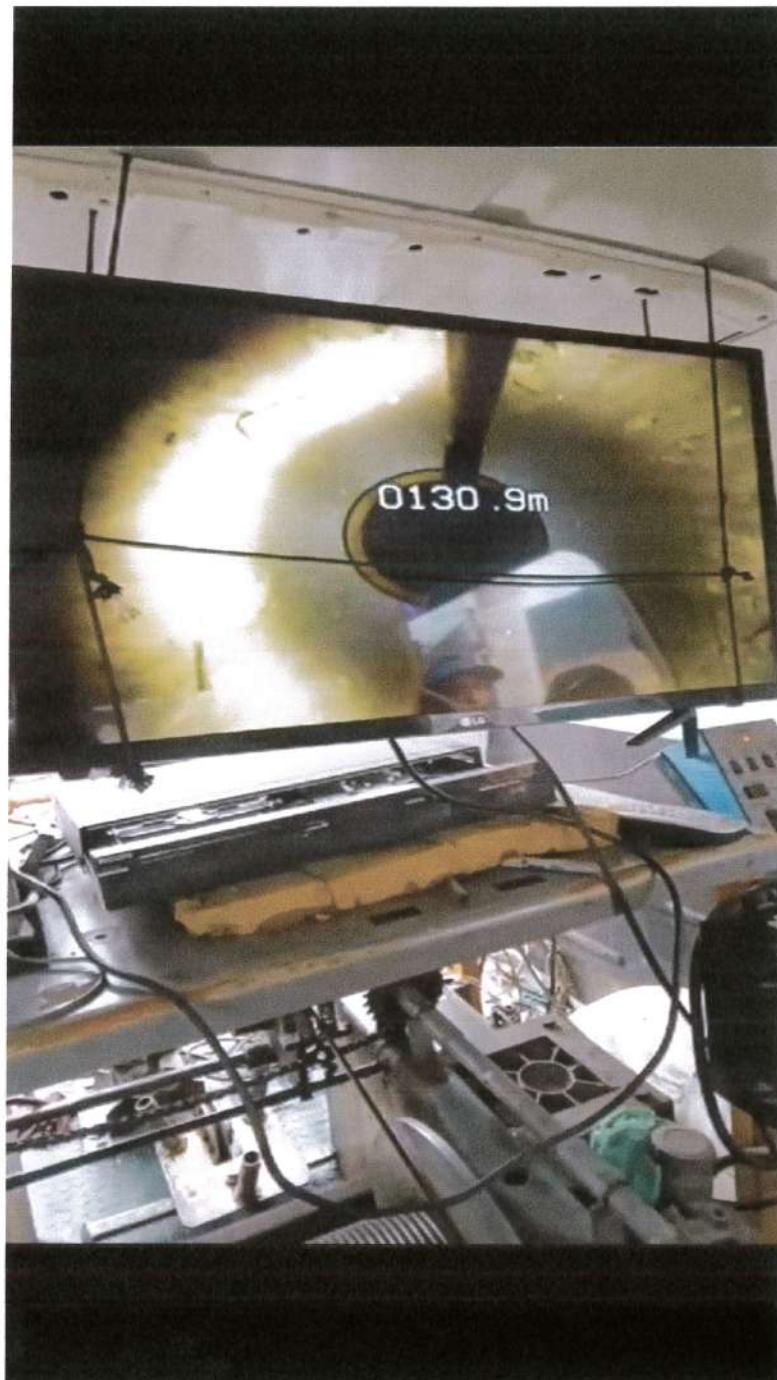
REGRESA LA CAMARA AL CENTRO DE LA PERFORACION
